# *System Platon alipainelattiat sisäilmaongelmien ratkaisuissa*

OPINNÄYTETYÖT, RAKENNUSTERVEYS 2015

Opinnäytetyöt

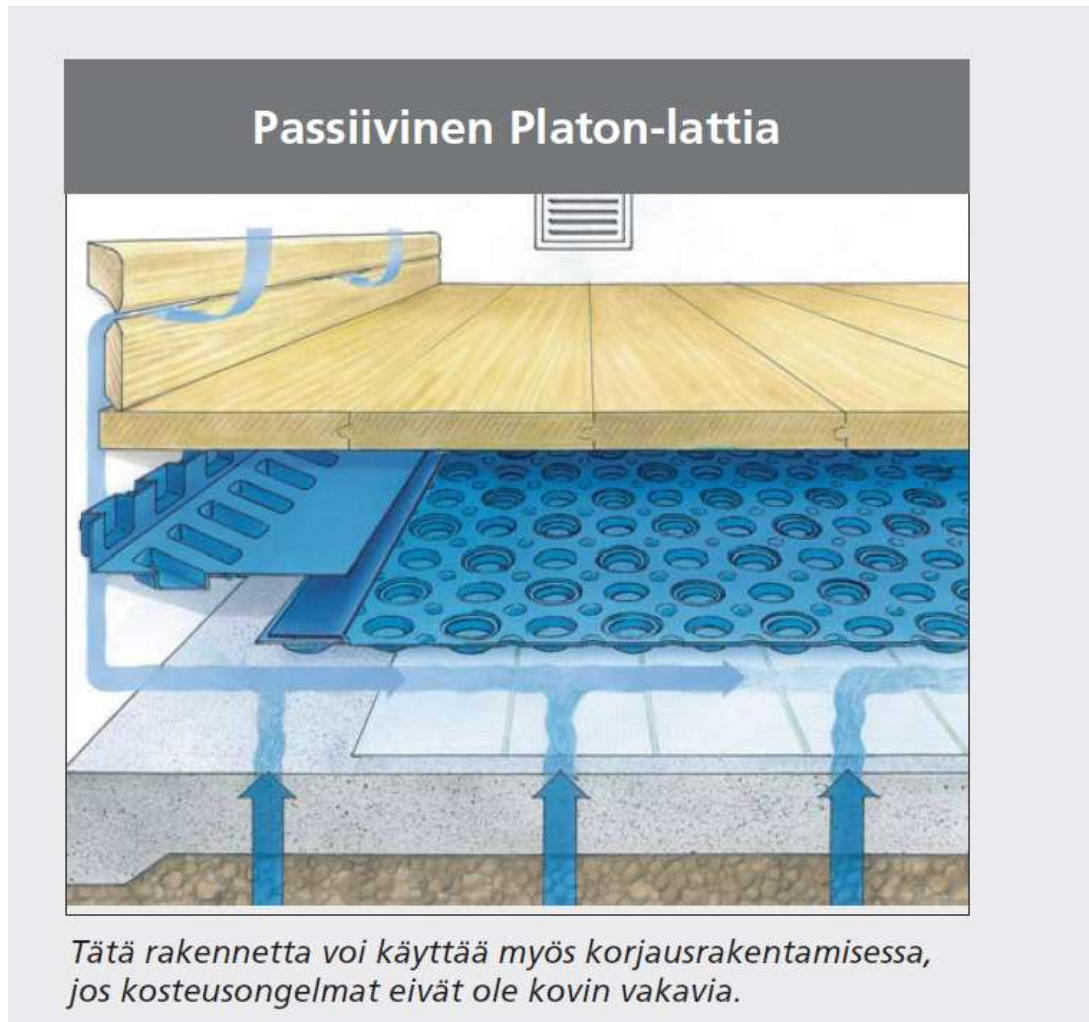
*Kuva 4. Passiivinen Platon-lattia. (Nordic Waterproofing Oy 2014)*

Passiivinen Platon lattia (kuva4) asennetaan ilman tiivistyksiä eikä sitä myöskään pystytä alipaineistamaan. Passiivista Platon lattiaa voidaan käyttää kohteissa joissa ei

ole vakavaa kosteus- tai haju-ongelmaa. Passiivisella Platon lattialla voidaan ehkäistä pinnoitteiden vaurioituminen.

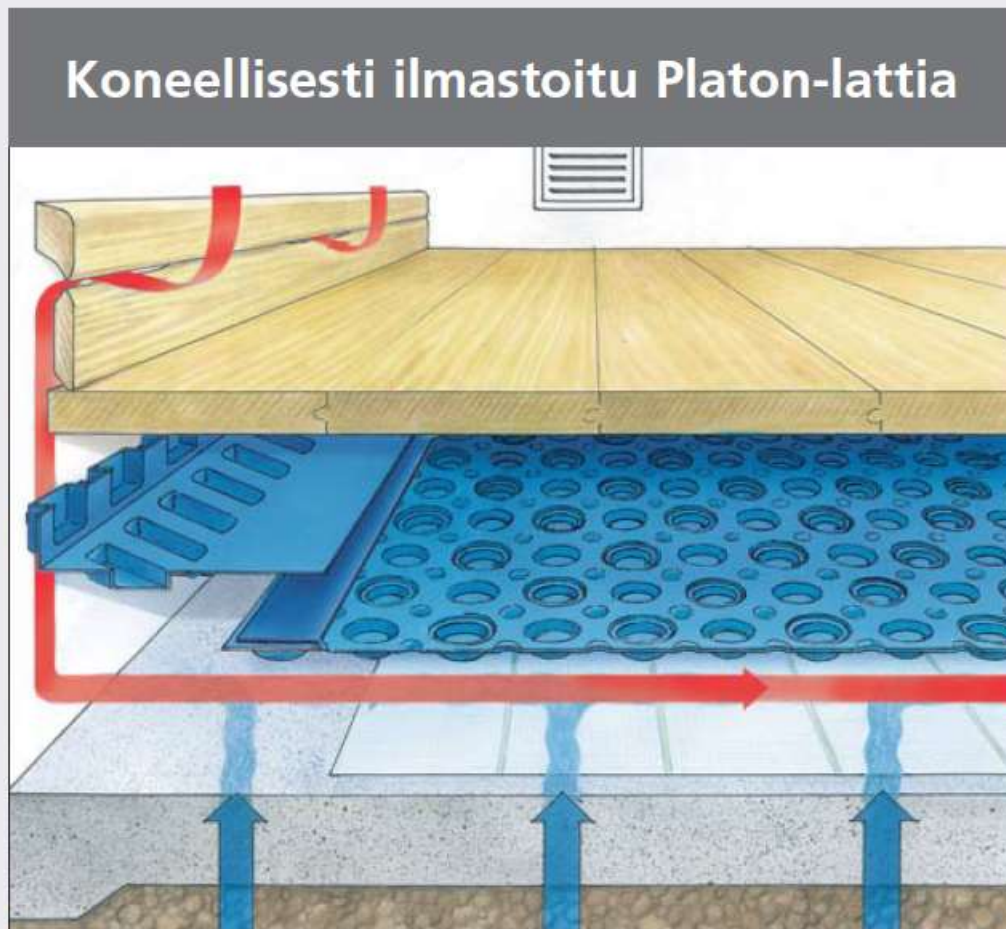
*Sopii lattian eristeeksi korjausrakentamisessa. Käytetään myös uudisrakennuksissa, joissa on isoja kosteusvaurioita.*

*Kuva 5. Koneellisesti ilmastoitu Platon-lattia. (Nordic Waterproofing Oy 2014)*

Koneellisesti ilmastoitu Platon lattia (Kuva 5.) tiivistetään lattiaan nähden kauttaaltaan. Ainoastaan tietokoneohjelman laatimat korvausilmakohdat jätetään tiivistämättä, jolloin lattiasta saadaan alipaineinen ympäröiviin huonetiloihin nähden. Koneellisesti tuulettuvaa lattiaa käytetään lattioiden korjauksessa joissa on todettu vakavia ongelmia.

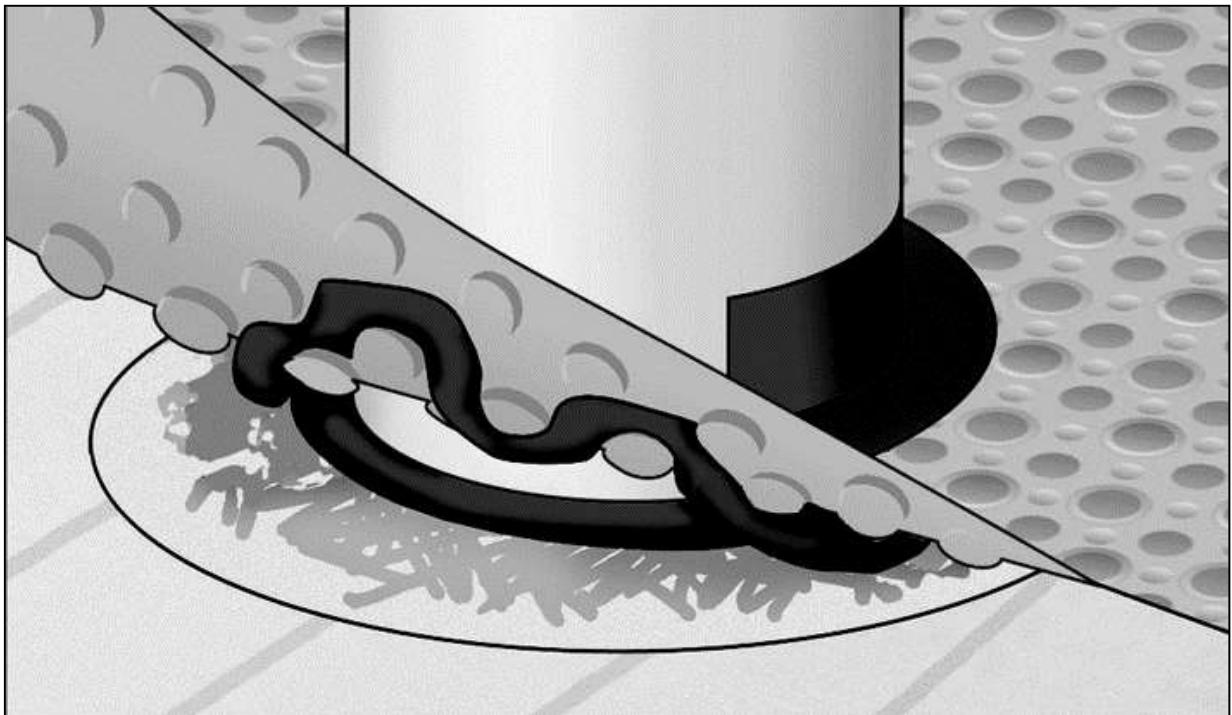
*Kuva 9. Lämpivientien tiivistäminen. (Nordic Waterproofing Oy 2014)*

Järjestelmään kuuluvat polypropyleenista valmistetut "nystyrälevyt" asennetaan lattiaan suunnitelman mukaisesti nystyrät alaspäin, jotta aikaansaadaan tarvittava ilmarako. Levyt saumataan elastisella saumanauhalla (kuva 7), tiivistysteipillä (kuva 8) ja tiivistenauhalla vesitiiviiksi ja erittäin höyrytiiviiksi. Saumaukseen käytettävät tuotteet ovat butyyli-pohjaisia ja säilyvät elastisina vähintään 50 vuotta, mikä takaa pitkäaikaisen tiiviiden. Saumaukseen ja tiivistämiseen käytettävät tuotteet on pitkäaikaistestattu Bygghors SINTEF:ssä vanhenemiskammiossa. Koerakenteet on altistettu alkalille 80 asteen lämpötilassa ja 100 %:n suhteellisessa kosteudessa 24 viikon ajan. Myös läpivientien kohdalla asennus on tehtävä erittäin tarkasti (kuva 9). Läpiviennit tiivistetään sekä muovilevyn alta että päältä.
